# Análisis y determinación de patologías constructivas en edificaciones de tierra de comunidades indígenas de los Andes, Ecuador

## Analysis and determination of construction pathologies in earthen buildings of indigenous communities of the Andes, Ecuador

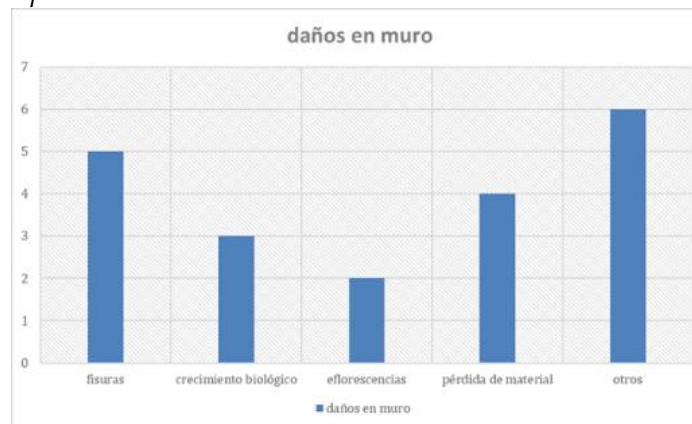
**Figura 10.**

Con la data levantada se determinó el estado de cada una de las edificaciones y además se establecieron las lesiones representativas en la muestra general de la población. Se evaluó que las lesiones recurrentes son en un 40% fisuras y grietas, 30% pérdida de material, 20% crecimiento biológico y 10% eflorescencias (Figura 10); teniendo diferentes causas, como las pocas condiciones de aislamiento a la humedad, exposición de los muros a la intemperie, esfuerzos y deslizamientos en cimiento y sobrecimiento.

*Resultado de patologías representativas: daños en muros*
