# Análisis y determinación de patologías constructivas en edificaciones de tierra de comunidades indígenas de los Andes, Ecuador

## Analysis and determination of construction pathologies in earthen buildings of indigenous communities of the Andes, Ecuador

**Katherine Haydee Soto Toledo**<sup>1</sup>: Universidad Técnica Particular de Loja, Ecuador.  
[khsotox@utpl.edu.ec](mailto:khsotox@utpl.edu.ec)

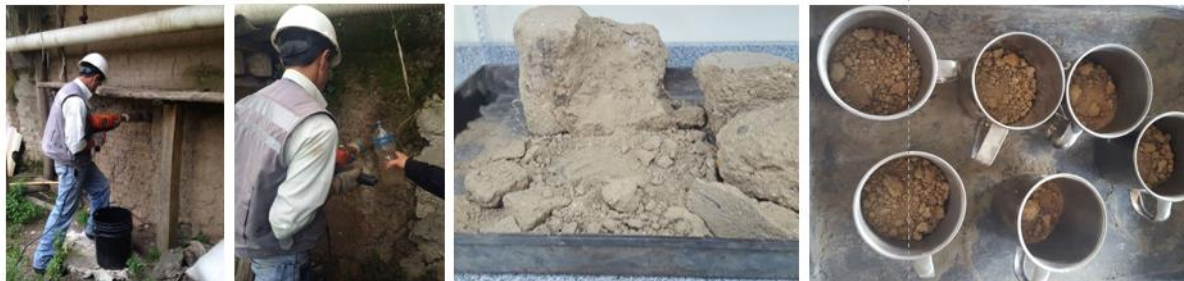
**Figura 9:**

*Proceso de extracción y caracterización de muestras de muros de adobe y tapial.*

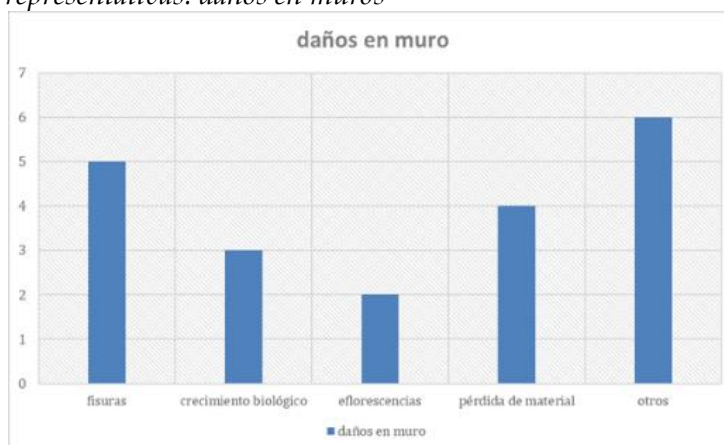
**Figura 10.**

Con la data levantada se determinó el estado de cada una de las edificaciones y además se establecieron las lesiones representativas en la muestra general de la población. Se evaluó que las lesiones recurrentes son en un 40% fisuras y grietas, 30% pérdida de material, 20% crecimiento biológico y 10% eflorasencias (Figura 10); teniendo diferentes causas, como las pocas condiciones de aislamiento a la humedad, exposición de los muros a la intemperie, esfuerzos y deslizamientos en cimiento y sobrecimiento.

*Resultado de patologías representativas: daños en muros*
