Evaluación de lesiones constructivas en viviendas patrimoniales: Caso de estudio de la ciudad de Chuquiribamba (Ecuador)

Building pathology damage evaluation in heritage homes: Case study in Chuquiribamba (Ecuador)

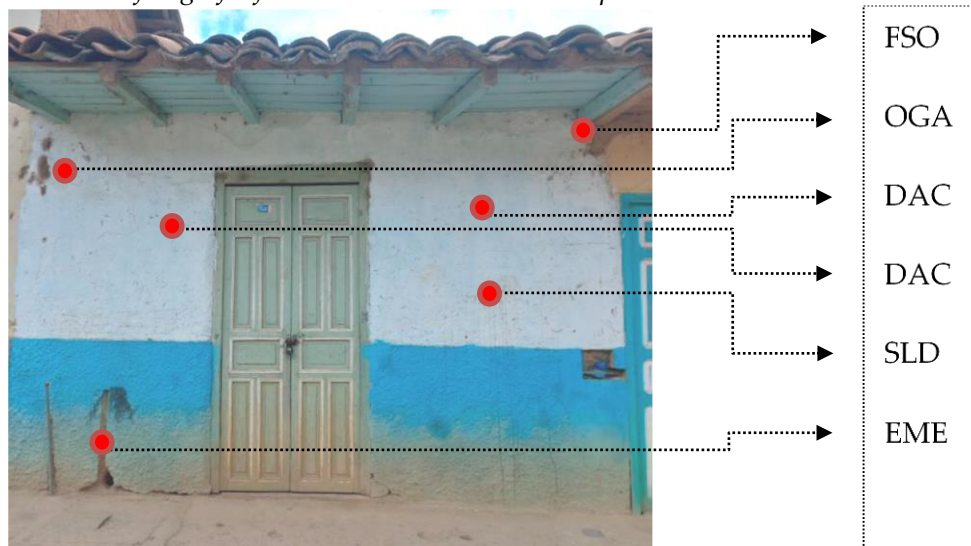
Figura 4

Modelo de fotografía frontal con la ubicación del tipo de lesión

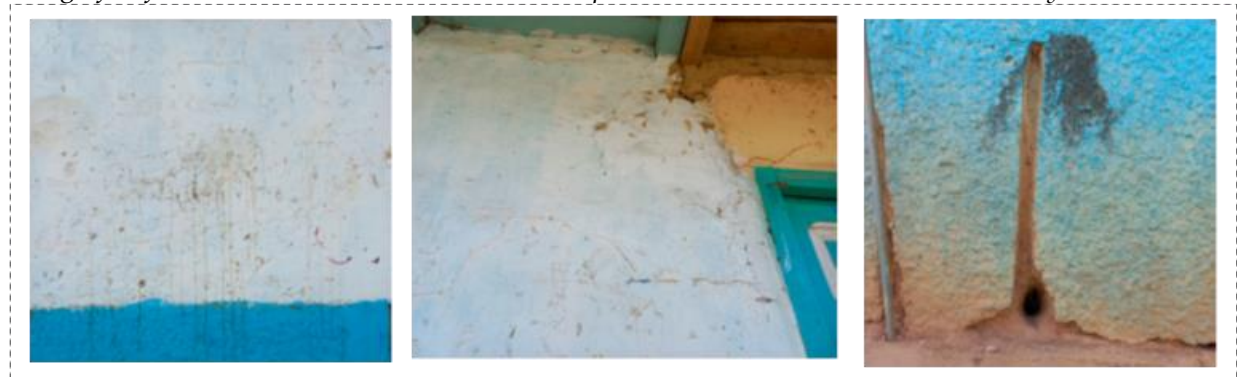
Figura 5

Fotografías frontales con el acercamiento a cada tipo de lesión, en este caso: DAC, OGA y EME

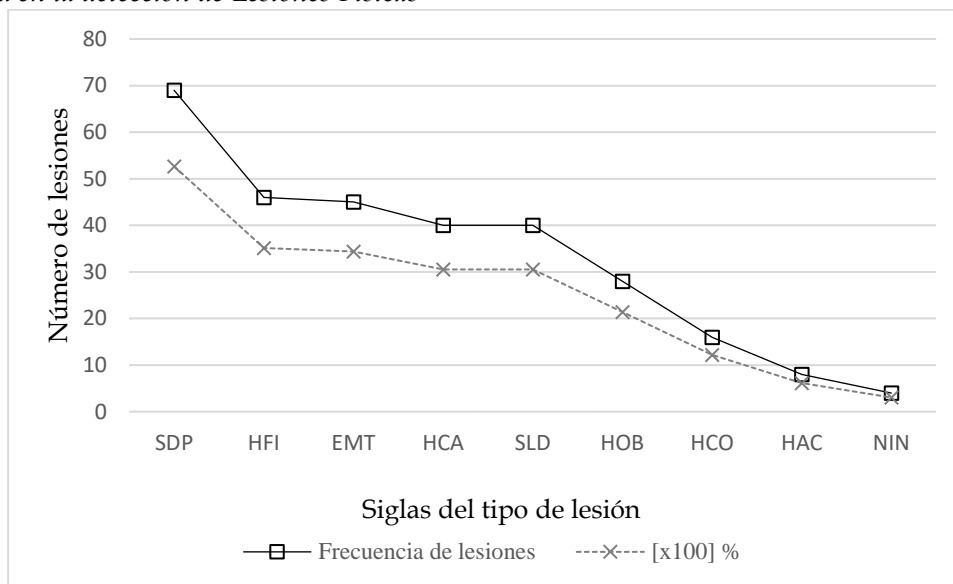
Figura 7

Frecuencia en la detección de Lesiones Físicas

La Figura 8 muestra que el número de lesiones físicas encontradas en fachadas de tipo muro que sobrepasan el 30% del total de fichas son SDP (Suciedad por depósito), HFI (Humedad por filtración), EMT (Erosión meteorológica), HCA (Humedad capilar) y SLD (Suciedad por lavado diferencial). Luego entre el 10 y 29% están HOB (Humedad de obra) y HCO (Humedad por condensación).

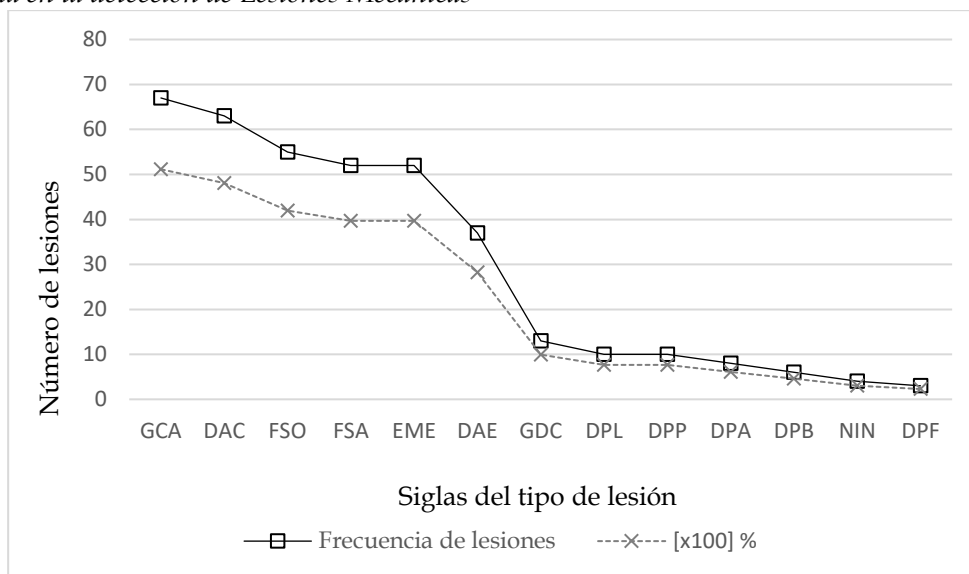
Figura 8

Frecuencia en la detección de Lesiones Mecánicas

En esta gráfica, se visualiza que los tipos de lesión con recurrencia mayor al 30% son GCA (Grietas por carga), DAC (Desprendimiento en acabado continuo), FSO (Fisuras por soporte), FSA (Fisuras por acabado) y EME (Erosión mecánica). En menor porcentaje, entre 0 y 10% se encuentran las deformaciones y grietas por dilatación (Figura 9)

En cuanto a las lesiones mecánicas, se entiende que las grietas por carga se produzcan por el exceso de carga en la cubierta, ya que se detecta la presencia de teja antigua sobre una estructura de madera. Además, estos daños pueden estar relacionados con los movimientos de asentamiento o sismos producidos en el sector.

Por otro lado, el desprendimiento de acabados continuos tiene mucha relación con la adherencia de los morteros de revestimiento aplicados en los últimos años para ornamentar el deterioro de los antiguos enfoscados de cal.

Dada esta situación, se cree necesario incluir el reforzamiento de los muros como parte de las acciones a implementar. Ahora, se manifiesta un nuevo factor contextual que son los movimientos telúricos, cada vez más frecuentes en la zona.

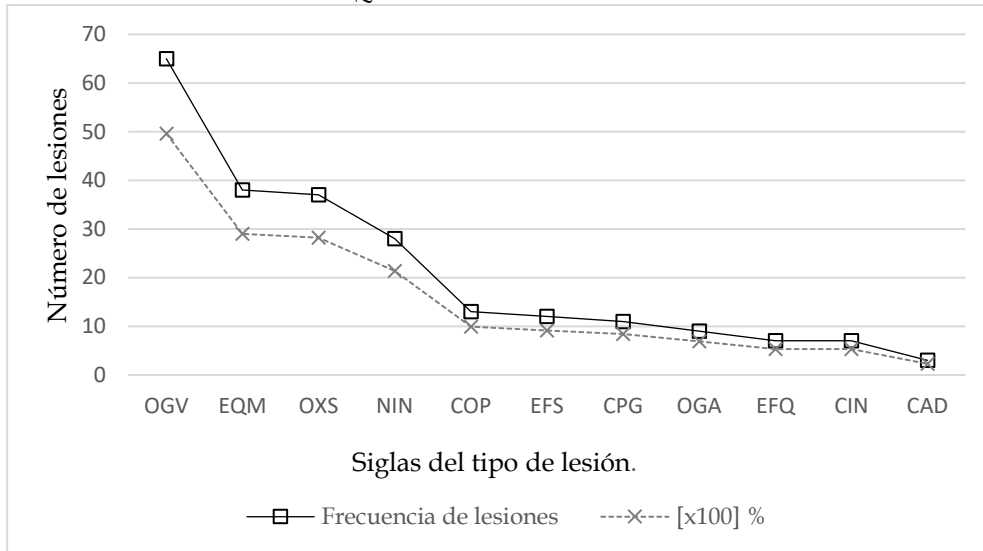
Figura 9

Frecuencia en la detección de Lesiones Químicas

En esta gráfica, se encuentran las lesiones químicas con mayor recurrencia, por sobre el 30% tenemos OGV (Organismos vegetales), entre el 10 y 29% EQM (Erosión química), OXS (Oxidación superficial) y COP (Corrosión por oxidación previa); y en el caso de NIN=Ninguna está al 21,37% (Figura 10).

Las lesiones químicas, que en este caso se producen por acción de organismos vegetales se pueden apreciar en una gran mayoría de las viviendas, sobre todo en la parte baja de los zócalos, así como entre los nichos exteriores de instalaciones de agua, y ciertos orificios alargados producidos entre viviendas y con las cubiertas, que a su vez provocan la segunda lesión más alta; se trata de la erosión química.

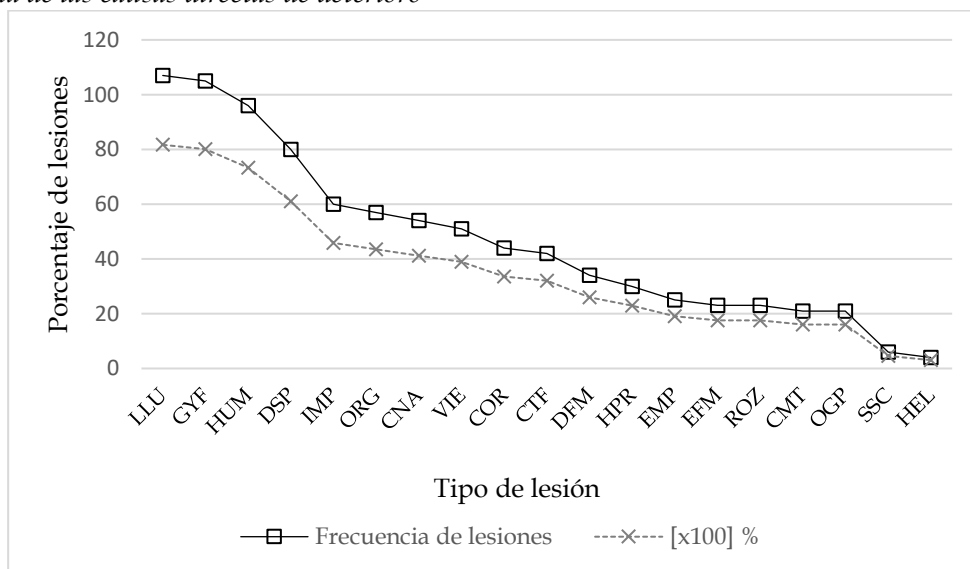
Figura 10

Frecuencia de las causas directas de deterioro

Al exponer los resultados de las causas directas con recurrencia mayor al 60% se obtuvo, LLU (Lluvias), GYF (Grietas y fisuras), HUM (Humedad) y DSP (Desprendimientos). Entre el 59 y 40% sobresalen IMP (Impactos), ORG (Organismos), CNA (Contaminación ambiental) y VIE (Viento). El resto de lesiones están bajo el 33% (Figura 11).

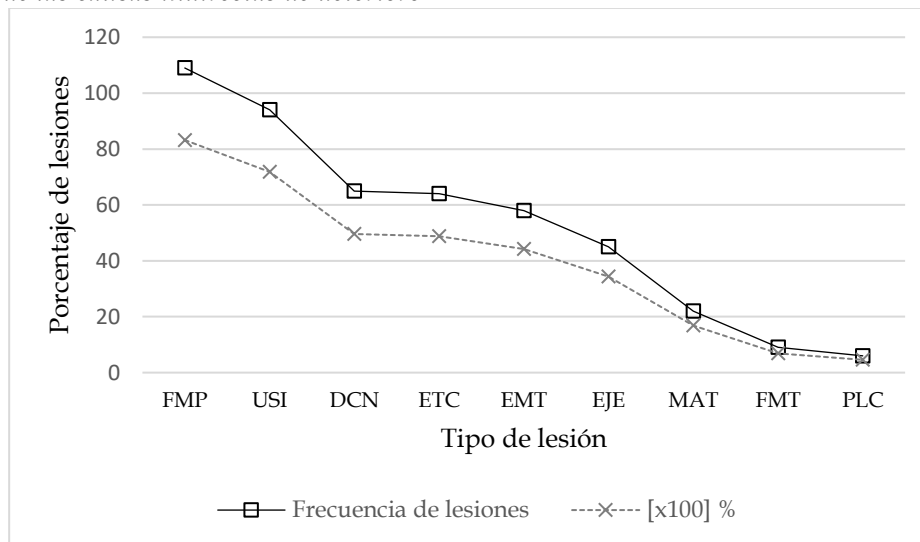
Figura 11

Frecuencia de las causas indirectas de deterioro

En la Figura 11, se obtuvieron lesiones por causa indirecta, que dentro del porcentaje mayor al 60%, constan FMP (Falta de mantenimiento) y USI (Uso incorrecto). Luego entre el 59 y 40% están DCN (Diseño constructivo), ETC (Elección de la técnica y sistema constructivo) y EMT (Elección del material). Los restantes están bajo el 34,35%.

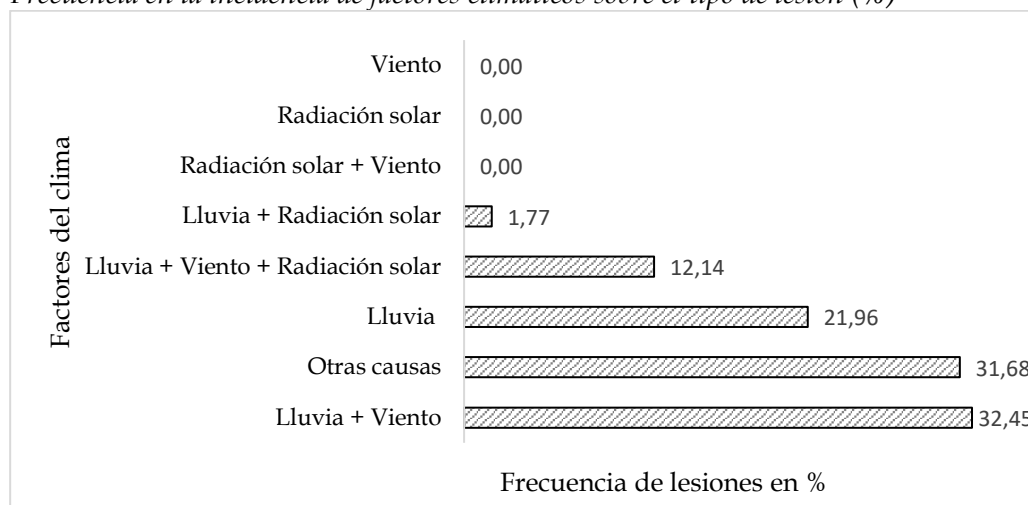
Figura 12

Frecuencia en la incidencia de factores climáticos sobre el tipo de lesión (%)

Esta gráfica resume el análisis de la incidencia del clima, con un 32,45% ligado directamente a la influencia de la combinación lluvia más viento, luego en un 31,68% están otras causas. En un 21,96 se encuentran combinados los tres factores: lluvia, viento y radiación solar. Los restantes están bajo el 5%.
