Fugas de agua no visibles en los sistemas de abastecimiento hídrico de la Universidad de las Fuerzas Armadas (ESPE)

Not visible water leaks in the water supply systems of the Universidad de las Fuerzas Armadas (ESPE)

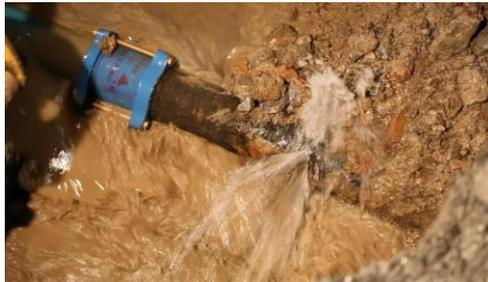
Figura 2.

En la Figura 2, se presenta las fallas por rotura en una tubería, incluso pequeñas, generan la pérdida de grandes volúmenes de agua cuando se mantienen sin reparar durante mucho tiempo, por lo que es necesario detectarlas en un corto plazo y localizarlas con una exactitud que permita su rápida reparación.

Fallas por rotura en una tubería

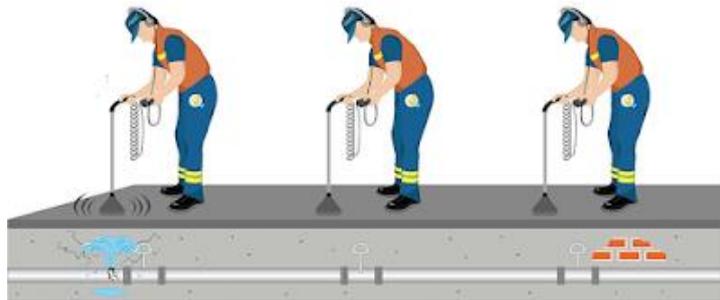
Figura 3.

Típicamente, a mayor sonido, menor la distancia que se encuentra la fuga. Las fugas pequeñas a elevadas presiones usualmente emiten mayor ruido que las fugas más grandes bajo presiones mínimas. En efecto, la mayoría de fugas grandes casi no emiten algún tipo de sonido. En la Figura 3 se muestra el ejemplo de la detección de fugas con geófono.

Vibraciones de las fugas empleando el método acústico

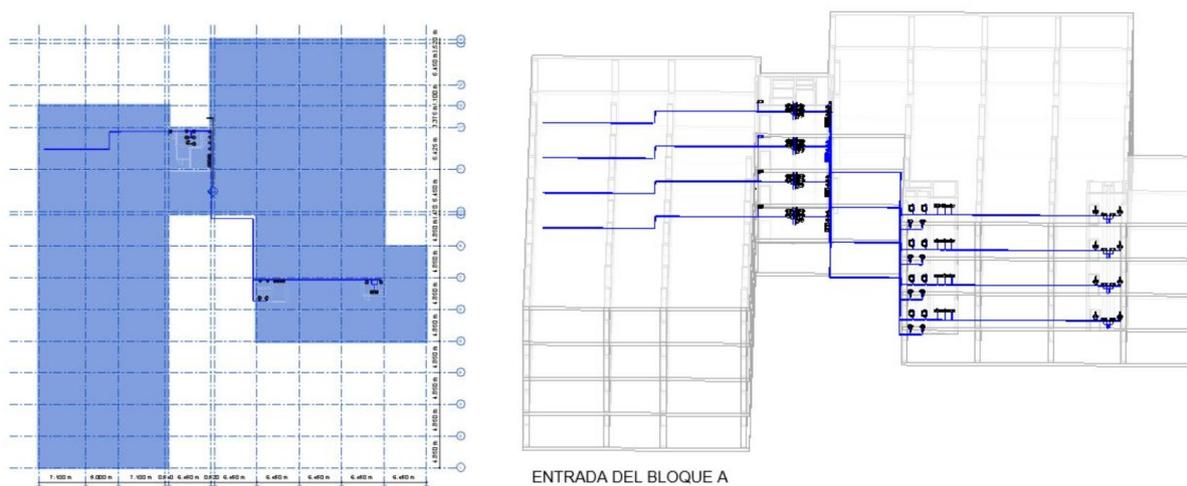
Figura 6.

El área de Desarrollo Físico de la Universidad de las Fuerzas Armadas – ESPE facilitó la entrega de uno de los planos en isometría del año 1985 del Bloque A, el cual fue digitalizado en el software Revit con licencia académica, en la Figura 5 se muestra el diseño de la red de tuberías.

Digitalización de la isometría de la Red de Agua Potable del Bloque A en Revit.

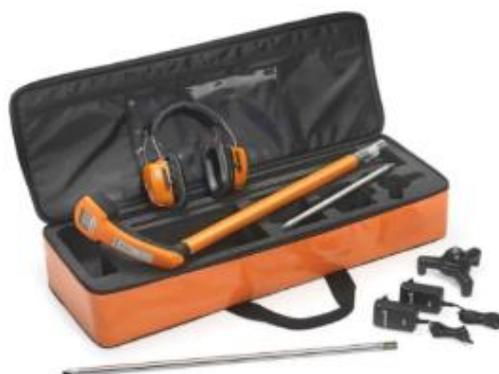
Figura 7.

El geófono utilizado (Figura 7) tiene las siguientes especificaciones (Sewerin, 2023):

Marca:	Modelo:	Serie:	Color:
SEWERIN	AquaTest T10	EZ1300102	Naranja

Geófono AquaTest T10

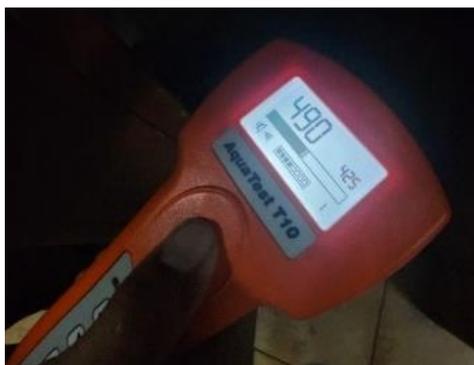
Figura 9.

Las mediciones del nivel de ruido fueron tomadas el día 22 de febrero del 2024 en el horario de 18:00 a 20:00 horas. En la Figura 9 se observa el reporte de uno de los datos del nivel de ruido arrojado por el geófono AquaTest T10 en el edificio del Bloque A, de manera similar se realizó para cada una de las ubicaciones analizadas.

Medición del nivel de ruido con el geófono AquaTest T10

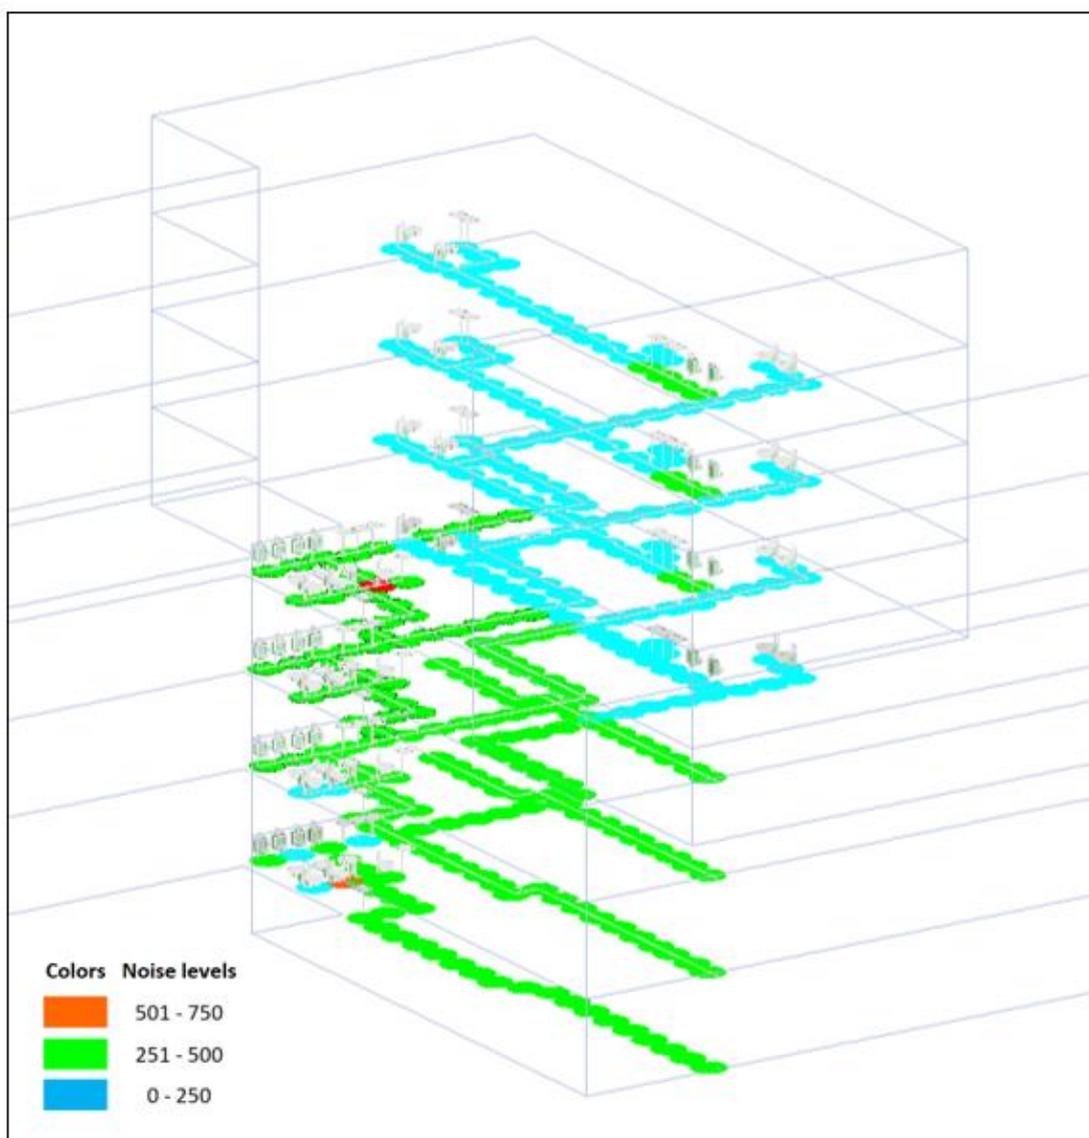
Figura 10.

En el piso 1 en el baño de mujeres se presentó un valor en el rango de nivel de ruido alto, esto puede denotar una posible fuga de agua en el lugar o una presión alta, debido a que las mediciones fueron realizadas en horario de clase de los estudiantes.

En la Figura 10 se muestra el mapa de calor de fugas de agua en isometría del edificio del Bloque A de la Universidad de las Fuerzas Armadas – ESPE de acuerdo al nivel de ruido presentado por el geófono AquaTest T10. El mapa de calor fue realizado con la licencia académica del *software* Revit.

Mapa de calor de fugas de agua con geófono AquaTest T10.

Al haber colocado cada medición en el rango y color correcto se pudo observar de manera clara en donde se ubicaban los puntos de nivel de ruido crítico, por lo que inmediatamente se acudió a verificar si se trataba o no de una fuga de agua no visible. Se realizaron inspecciones visuales en donde se analizó si el lugar presentaba humedad, sin embargo, después de realizar las pruebas pertinentes se constató que se trataba de un aumento de presión en las tuberías del sector.
