# Rehabilitación del puente de Masegoso. Paisaje cultural del ferrocarril minero de Riotinto

## Rehabilitation of Masegoso bridge. Cultural landscape of Riotinto mining railway

Silvia Leiva Herrador<sup>1</sup>: Universidad de Sevilla, España.

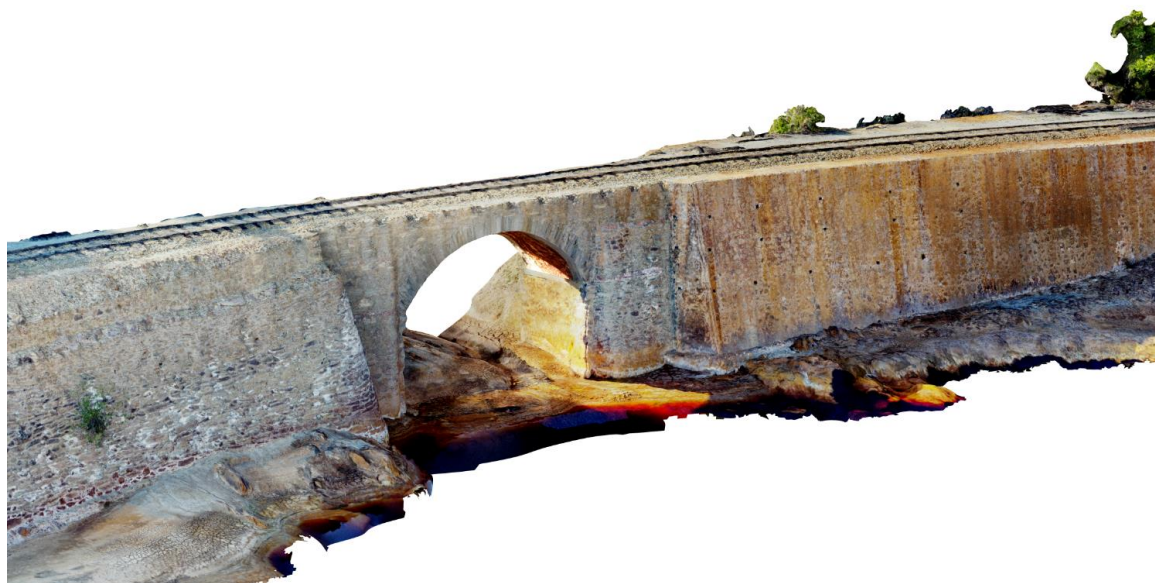
### Figura 1.

*Modelo tridimensional, alzado oeste.*

Una vez recopilada la información en el terreno, se procede a la gestión de los datos en bruto (raw data) y a su posterior procesamiento. Esto implica la descarga, organización y catalogación de material gráfico junto con sus metadatos. Se lleva a cabo una mejora automatizada de las imágenes, seguida del postprocesamiento de conjuntos de imágenes utilizando software especializado como ODM, Adobe u otros. Se realizan correcciones, refinamientos y se explotan los resultados en programas de terceros como Blender, QGIS, Autodesk, entre otros. Como resultado de estos procesos, al final del flujo de trabajo se obtiene un estudio detallado de los elementos del puente y un levantamiento tridimensional (figura 1).

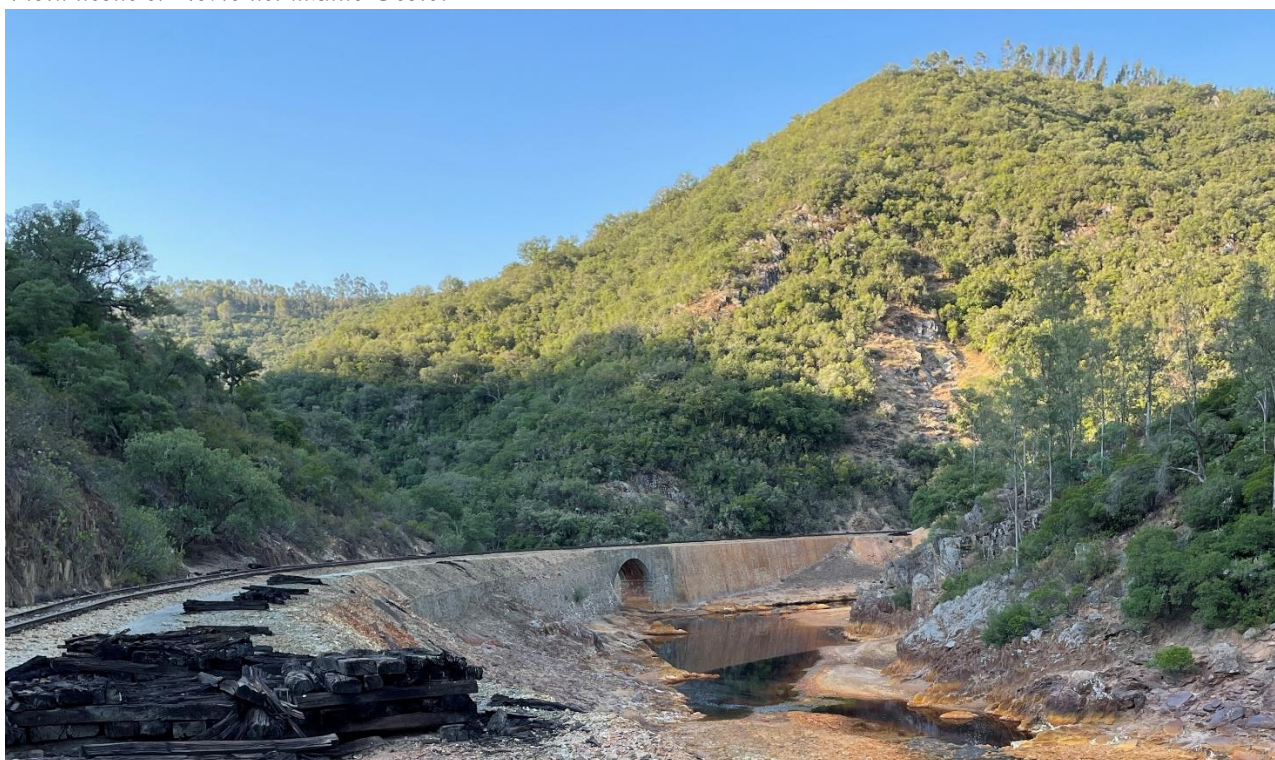
## Figura 2.

*Vista desde el Norte del alzado Oeste.*

El puente de Masegoso no es el puente más singular de la línea ferroviaria minera de Riotinto por su tipología estructural, ya que se en ella se localizan puentes de hierro propios de la vanguardia de la época, como el puente Salomón o Manantiales. Sin embargo, Masegoso se ubica en un intrincado paisaje protagonizado por el meandro del río Tinto, un paisaje difícilmente accesible en el que el puente se integra de forma impecable (figura 2).

Los estribos están ejecutados con fábrica de mampostería de piedra de la zona, contando con molduras de ladrillo en el arranque del arco. El arco del puente está ejecutado con sillares más o menos regulares de piedra que conforman ambos alzados con relleno interior de la bóveda de fábrica de mampostería similar al resto de los estribos. En general, el puente presenta un buen estado de conservación a pesar de su abandono.

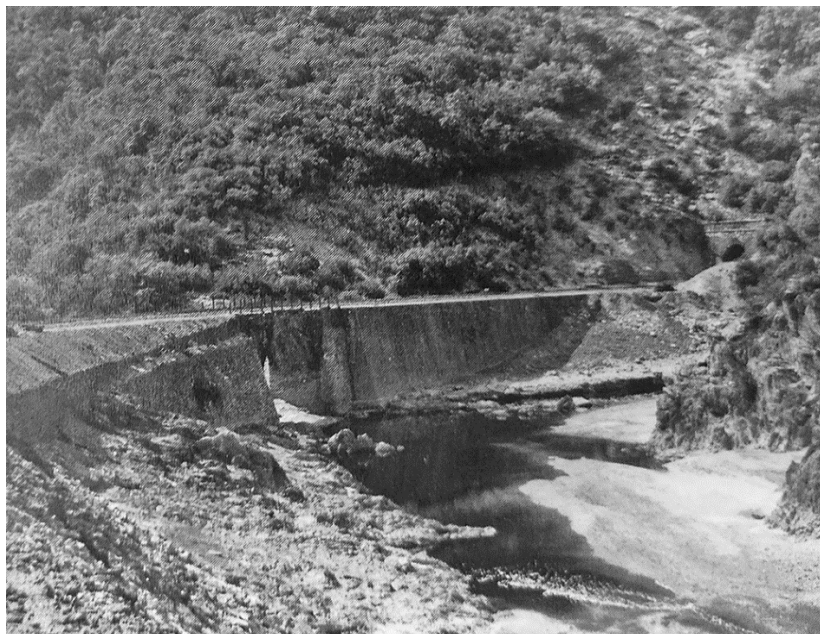
#### Figura 4.

*Fotografía histórica del puente de Masegoso.*

Esta estructura, debido a su tamaño, no está incluida entre los puentes más importantes en el trazado del ferrocarril, por lo cual prácticamente no se encuentran referencias a la misma en bibliografía. Sólo se ha localizado una brevísima reseña en la que se describe como un puente de 10 m de luz que se encuentra a continuación del túnel de Masegoso (García Mateo, 2012), así como una fotografía histórica, sin fechar (García Mateo, 2012). En esta fotografía (figura 4) se observa que es una estructura de mampostería con un arco y muros de contención en ambos estribos, aguas abajo del arroyo, en el cauce del río Tinto. Adicionalmente, se distinguen unos elementos verticales, probablemente metálicos, en forma de L y que es posible tuvieran una función de seguridad y protección, aunque sólo es una hipótesis, ya que en la actualidad no queda rastro de estos soportes.
